織田信長公居館跡 発掘調査現場公開

平成22年2月27日(土)
午後12時30分～3時

織田信長公居館跡 (B地区) 発掘調査成果

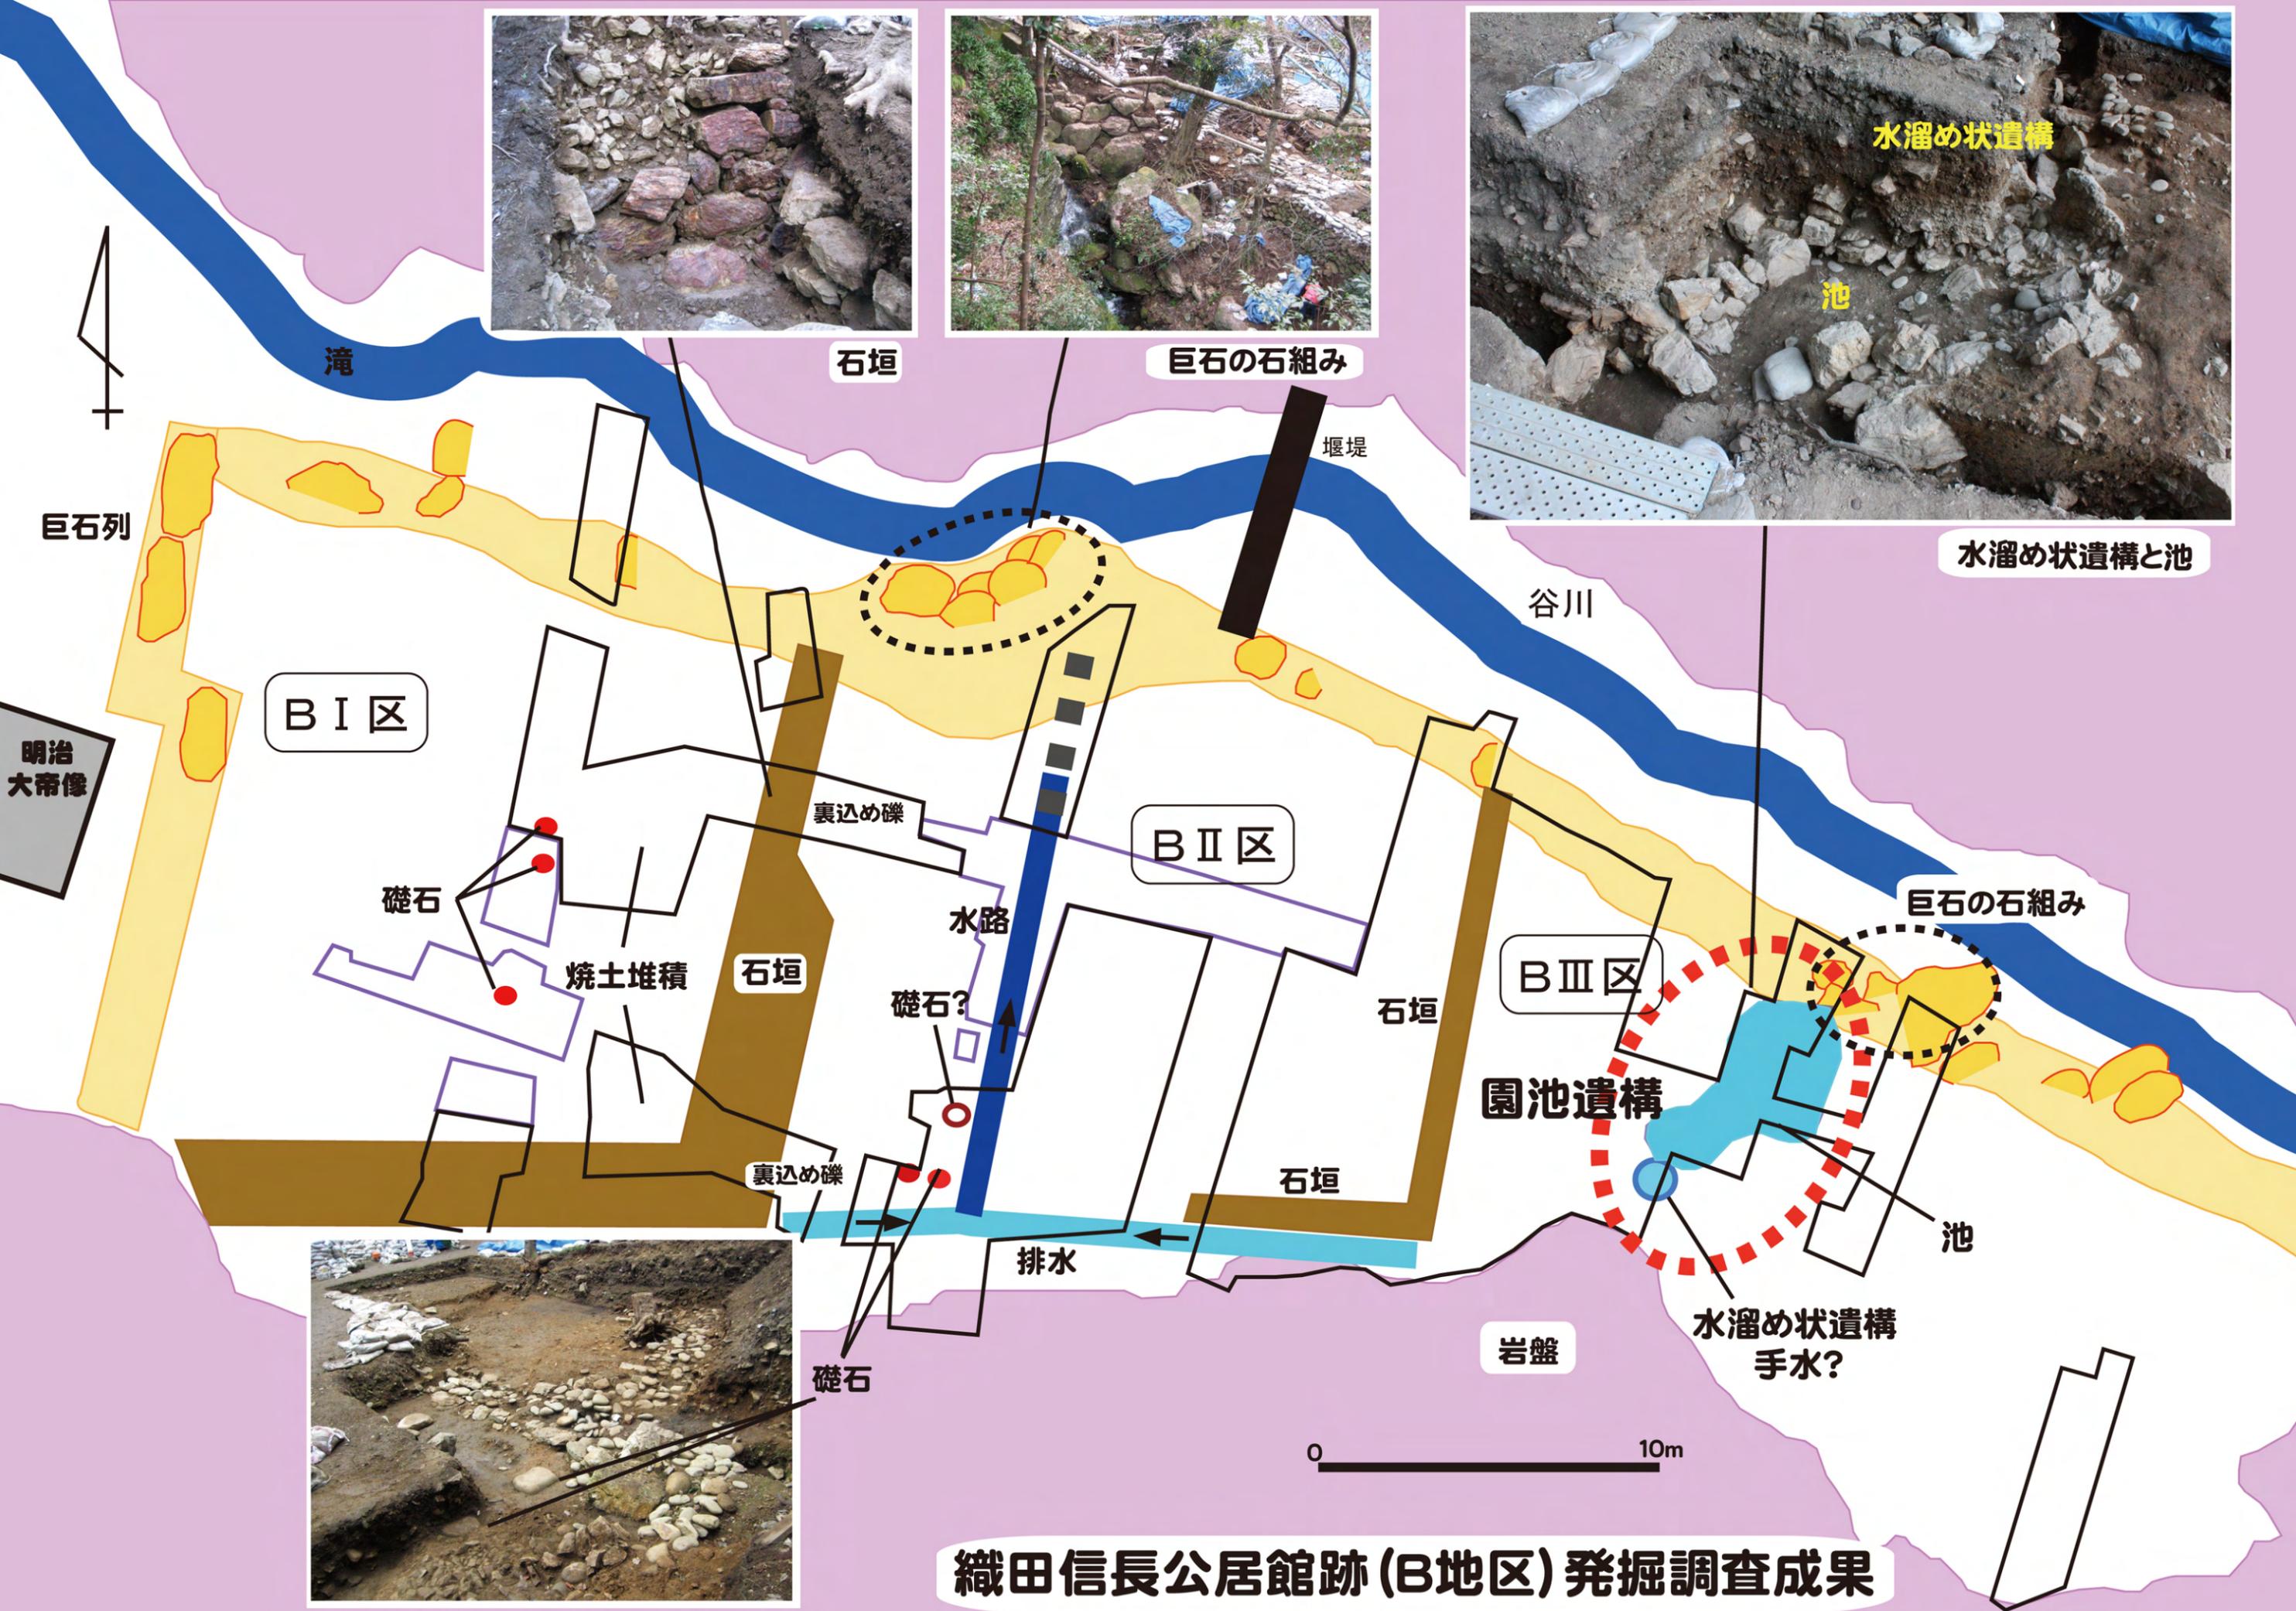
B I・II区

一番下のB I区では、昨年度見つかった石垣のつづき、**東側の石垣と南と東側の石垣のコーナー**が見つかりました。いずれの石垣の表面は火災によって赤く変色しています。石垣の前には焼土（壁土が焼けて赤くなったもの）が大量に堆積していることも確認できました。火災は1600年（慶長5）の関ヶ原の合戦の前哨戦の際のものと考えられます。

二番目の平坦地（B II区）では昨年度同様、水路や建物の礎石、石垣が見つかりました。

B III区

一番奥のB III区では、**池と円形の石組み（水溜め状遺構）が一体となった園池遺構**が見つかりました。水溜め状遺構は手水（ちょうず）のような施設であったと考えられます。隣には池があり、石組みで護岸され、池底には白い砂と川原石を敷いてあります。南側の岩盤を伝った水が水溜め状遺構に集められ、そこから溢れ出た水が池へと流れ出し、さらに池から谷川へと排水されるような仕掛けであったと考えられます。

巨石石組み

B地区の北側を流れる谷川の南斜面は、1～2.5mの**巨石を用いた石組み**が護岸として築かれています。B III区ではこれらの巨石の石組みと園池遺構が一体として造られていることが確認されました。石組みはさらに東西に伸び、70mほどの雄大なものになる可能性があります。
