織田信長公居館跡は過去3回の発掘調査が行われ、平成19年度からは遺跡全体の構造や性格を解明するため第4次調査を開始し、昨年度までに巨石列、石垣、庭園、建物の礎石などが見つかりました。今年度は館の中心部分へと向かう通路と（C6トレンチ）と門と考えられる場所（C7トレンチ）の調査を行っています。

織田信長公居館跡 発掘調査現地公開

平成22年11月27日（土）
午前10時～正午

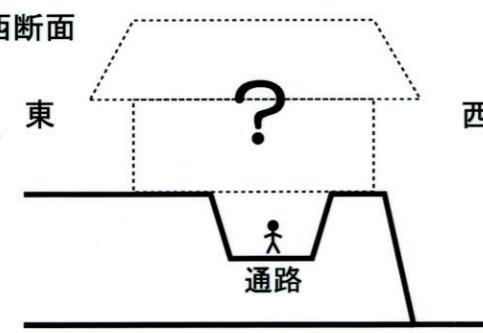
東西断面

※直線通路の規模 復元長 約35m、幅 約4.0m

通路内の地面と上段の地表面との高低差 約2.7m

過去の調査成果と合わせると、上段（C区）へと上がる南北方向の長さ約35mの直線通路の存在が確実になりました。通路は単純な階段ではなく、階段部分と平坦地部分（長さ約20m）があることもわかりました。通路は関ヶ原の合戦の前哨戦（1600年）後に埋め立てられ、その過程で掘られた穴の中とその周辺から焼けた壁土などの建築部材が見つかりました。
