信長公居館（岐阜城千畳敷遺跡）発掘調査

# 平成 25 年度現地公開資料

平成 26 年 3 月 1 日（土）

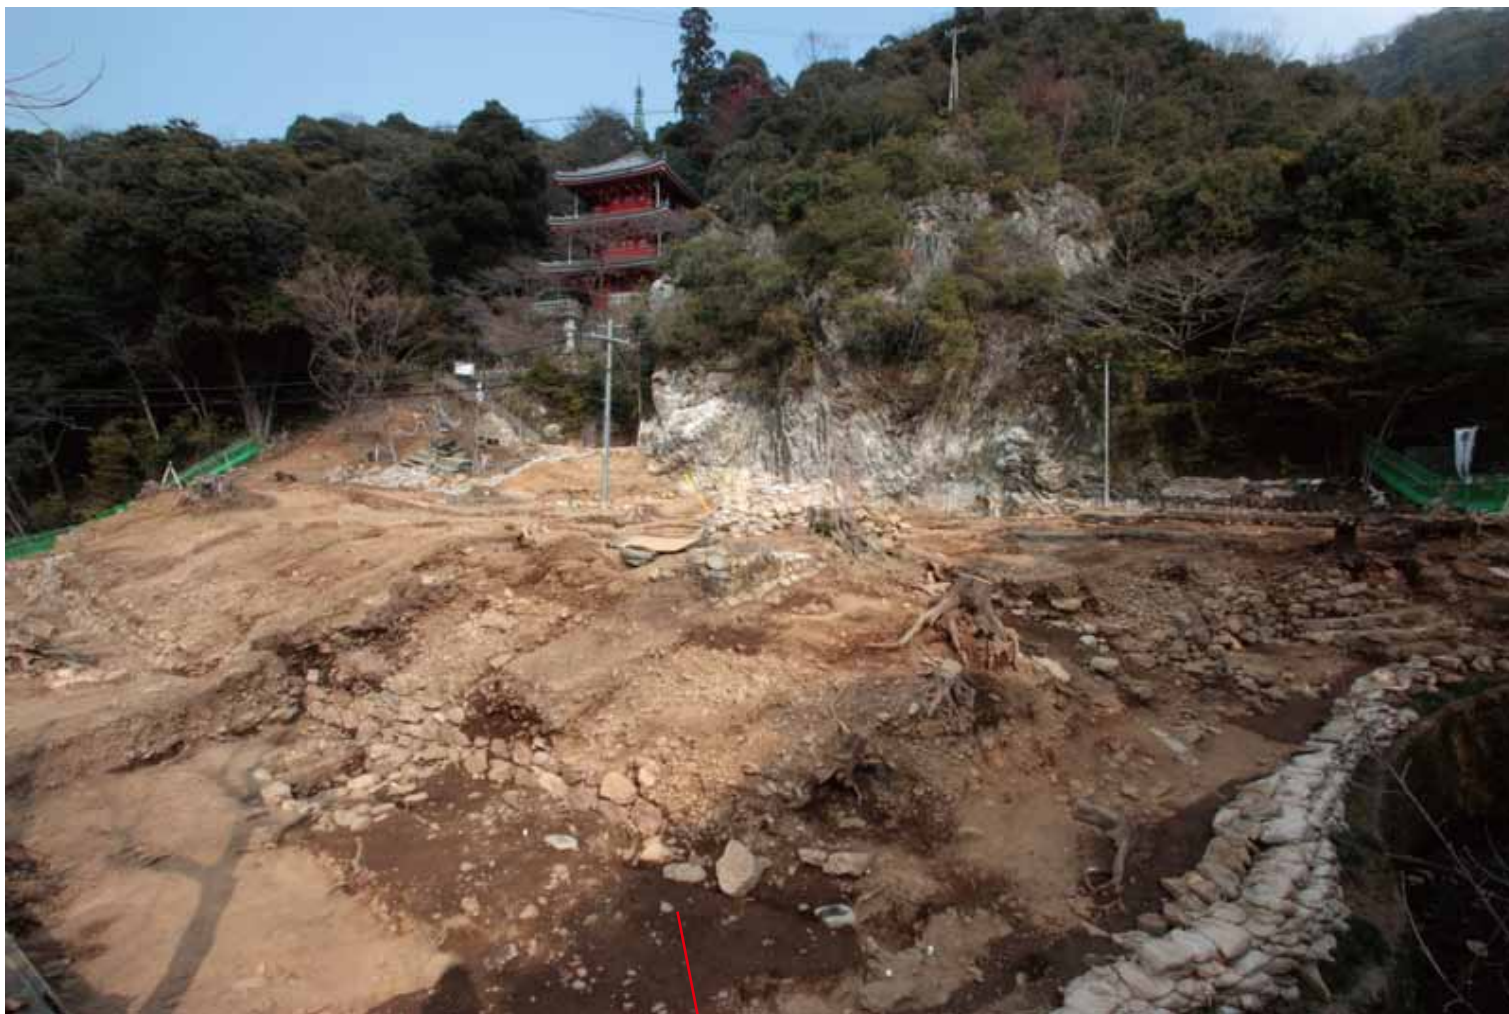
# 実際の発掘調査区全景

イラストと同じ角度から見た発掘調査区的全景写真です。手前左に一直線の石垣、手前右に階段や橋台関連遺構、奥に庭の一部である岩盤が見えます。

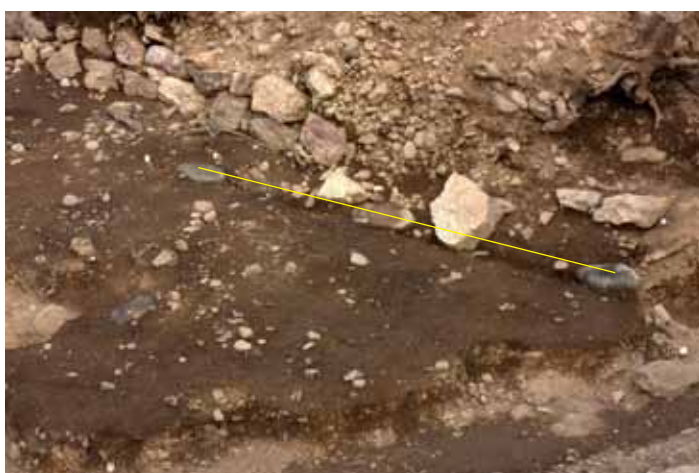
柱の土台である礎石という石が並んでいます。石は強く熱を受けており、周囲には焼土や炭が堆積しています。火事で消失した建物の跡と考えられます。

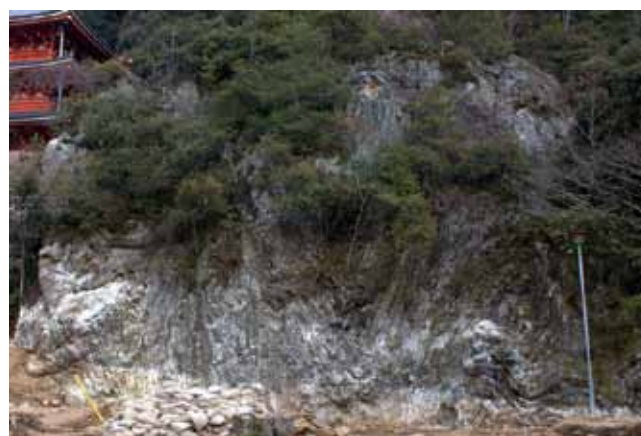
背後に見える岩盤は庭園の一部で、池に水が流れ落ちていたと考えられます。

A地区と呼んでいるこの平坦地は、中央に大きな池がありました。池の東側には切り立った岩盤がそびえ、一体の庭園を形成しています。岩盤には滝が流れ落ち、池に水を注いでいることがわかりました。

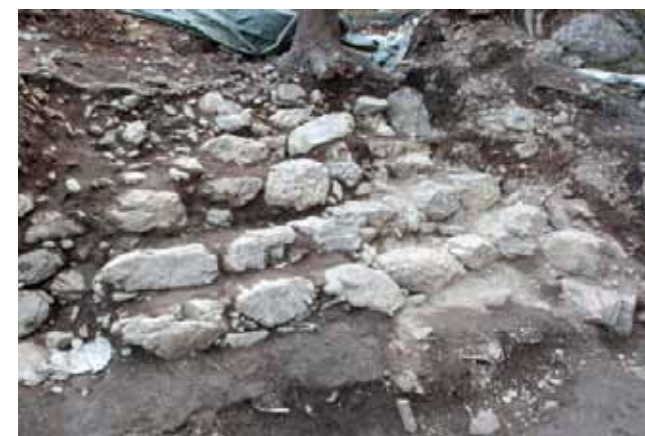
庭園のある平坦地に上る階段です。居館の入り口から客人を招き入れたものと考えられます。

南側斜面の東端で立派な階段が見つかりました

階段を上がると目の前に巨大な岩盤と池が広がります

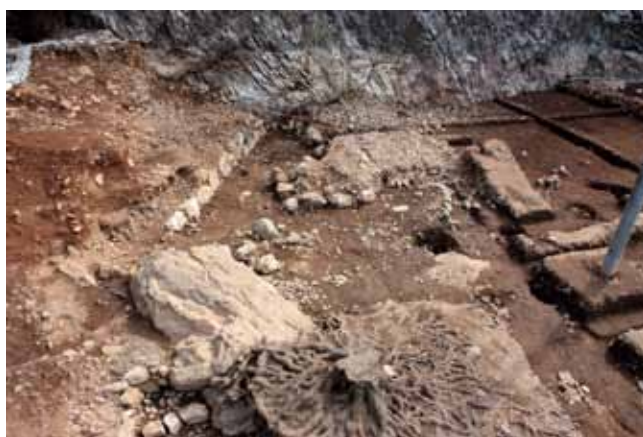
滝の水は川原石を敷き詰めた所に落とし、石垣の前を流していたと考えられます。所々に置いてある石は景石<sup>けいせき</sup>という観賞用の石です。

岩盤と岩盤を流れ落ちる滝を見せる庭園であることが分かりました

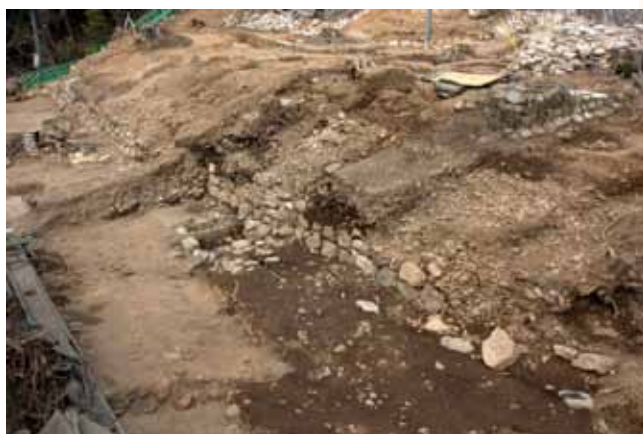
西側には一直線に伸びる石垣がありました。長さは約34m、上の方は崩れていますが、本来は3.5m程の高さがあつたと考えられます。

東側をチャートの岩盤、西・北・南側は石垣で護岸して区画しています

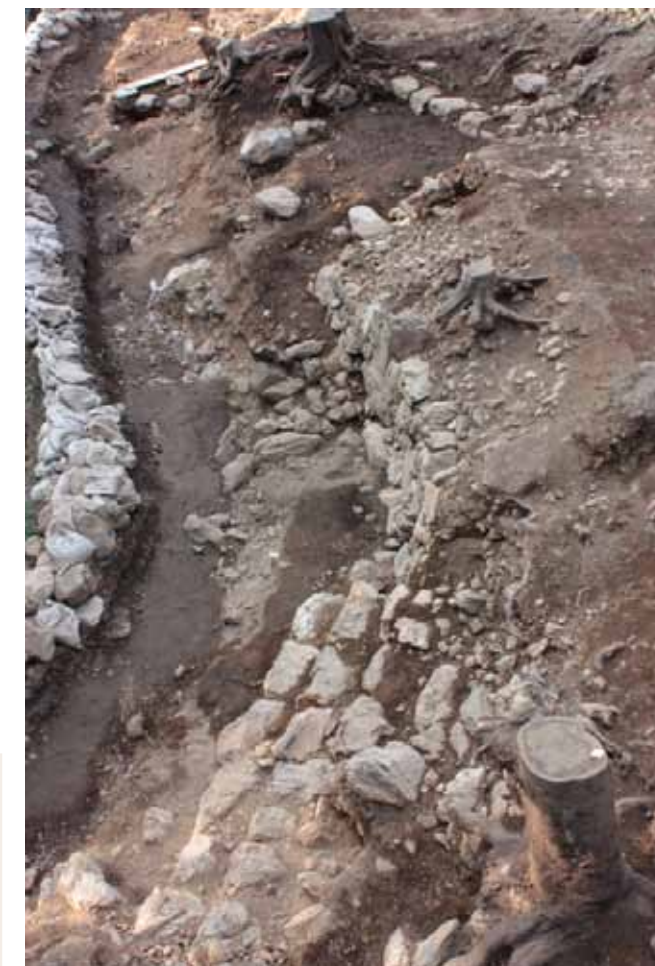
南側の石垣は緩やかに曲線を描いています。

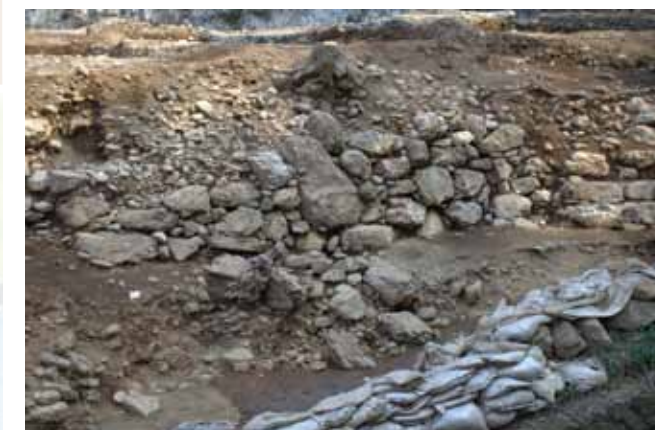
南側の石垣は鏡石（立石）が据えられており、見せることを意識した石垣といえます。

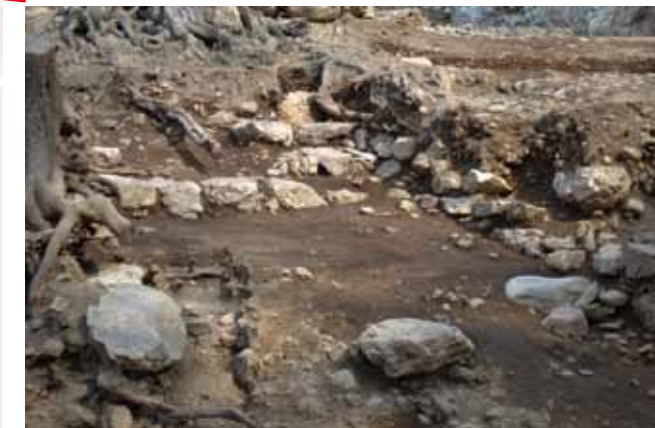
橋の土台と考えられるものです。居館の中心部分である金箔瓦の飾られた建物に通じていたと考えられます。

南側の谷川を渡る橋に関連すると見られる遺構を発見しました
